神石高原町共同育苗場 確認状況一覧表

神石高原町旧共同育苗場 配置図

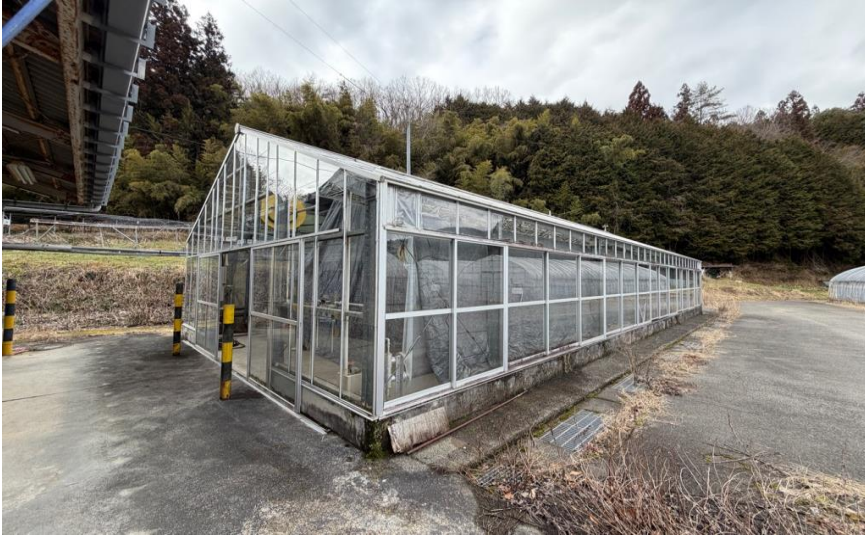
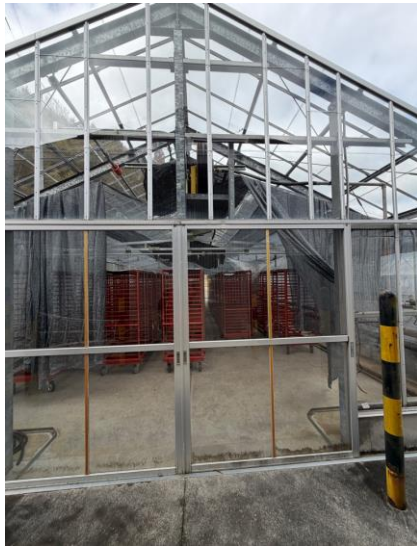
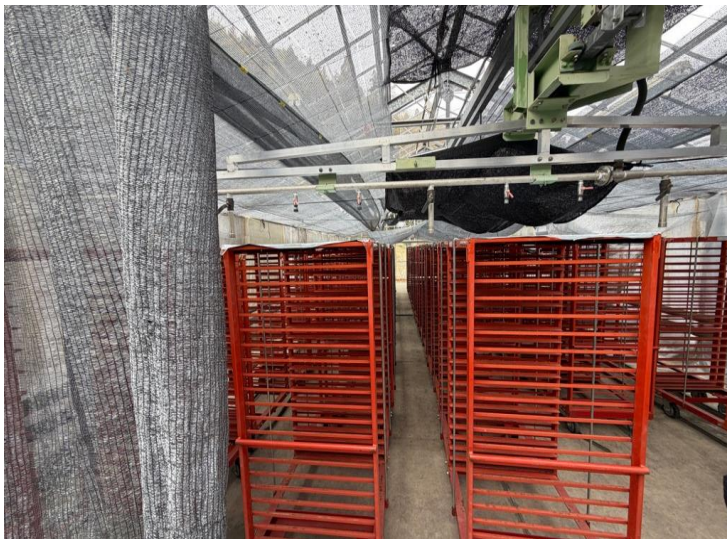
①緑化室棟

緑化室棟 外観

緑化室棟 出入口

緑化室棟 内部

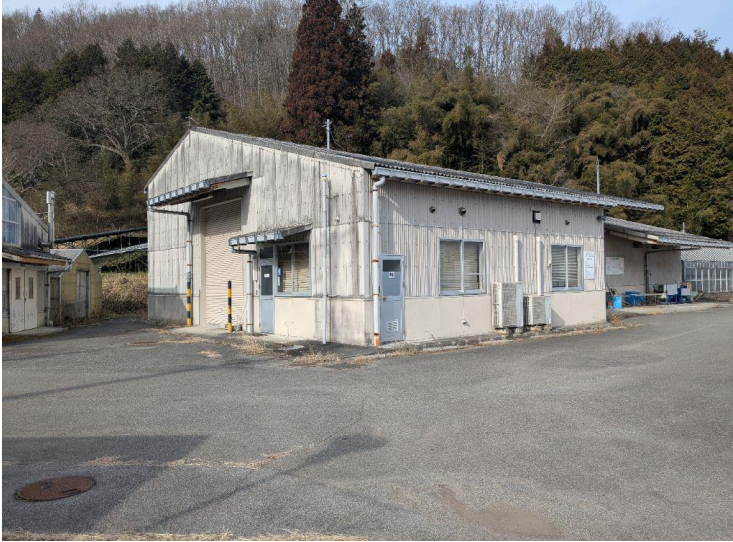
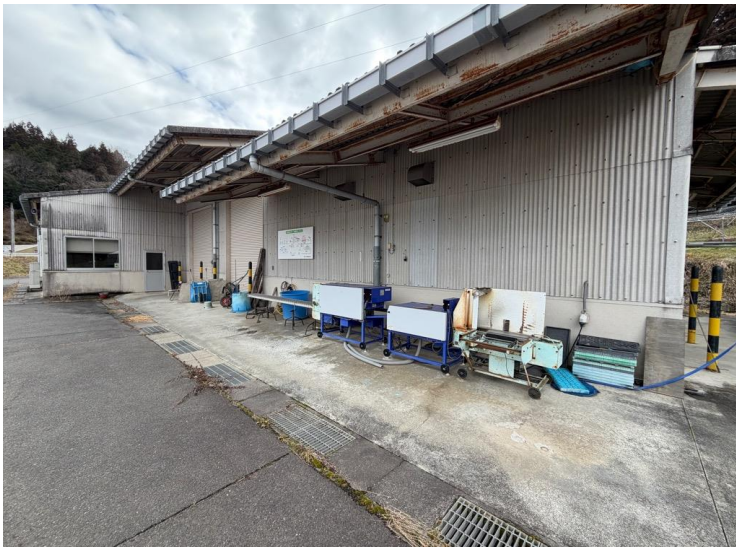
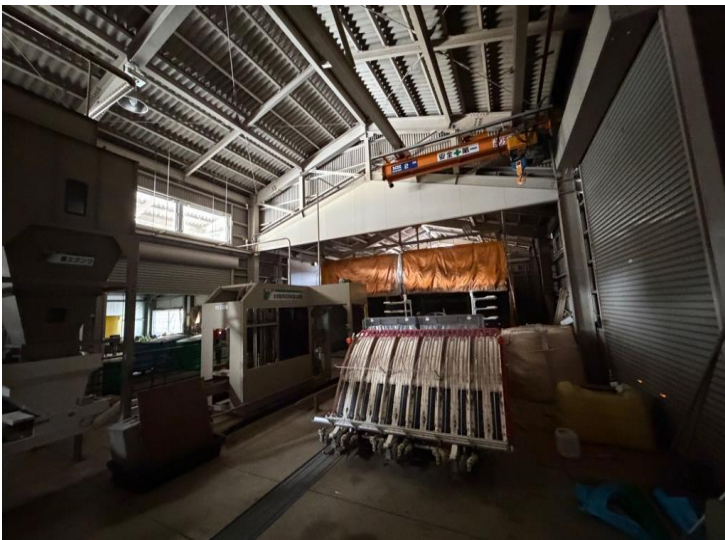
②育苗作業棟

育苗作業棟
外観

育苗作業棟
内部

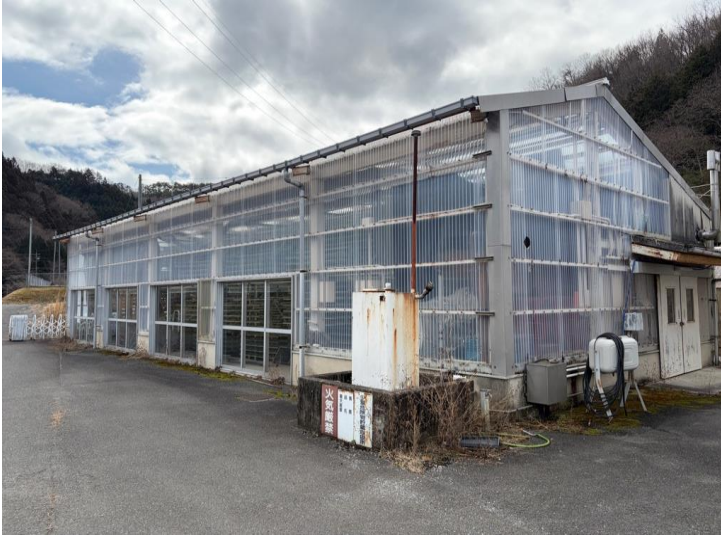
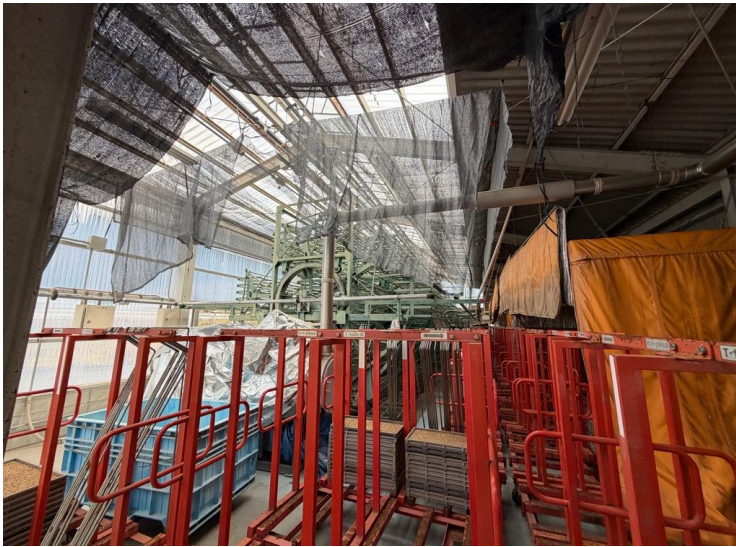
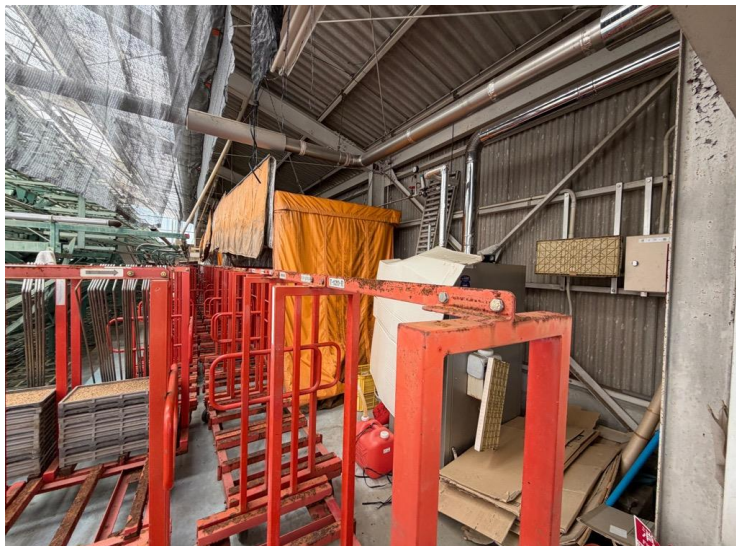
③育苗緑化室

育苗緑化室
外観

育苗緑化室
内部

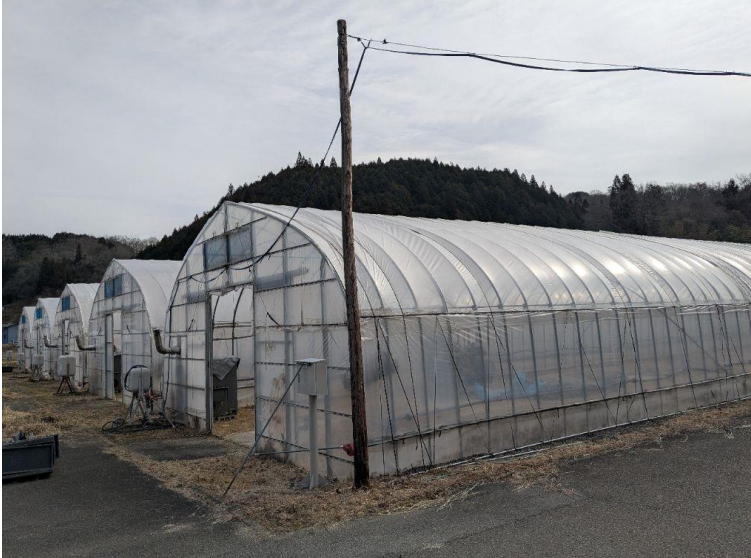
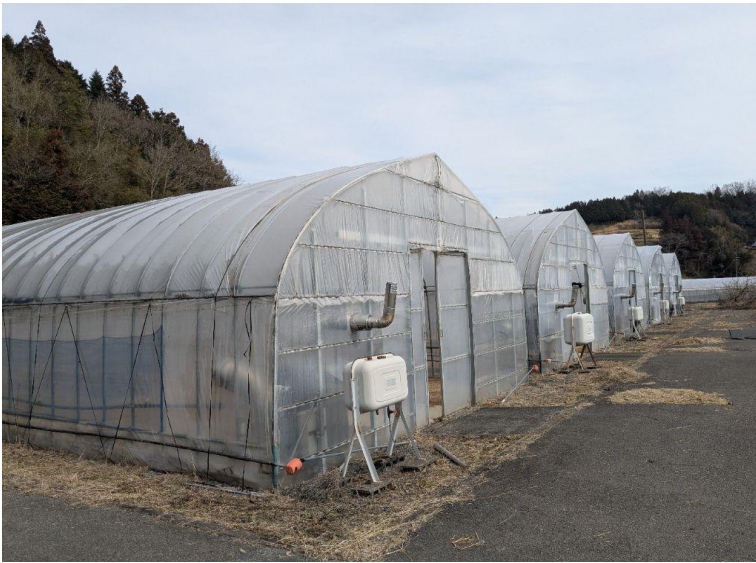
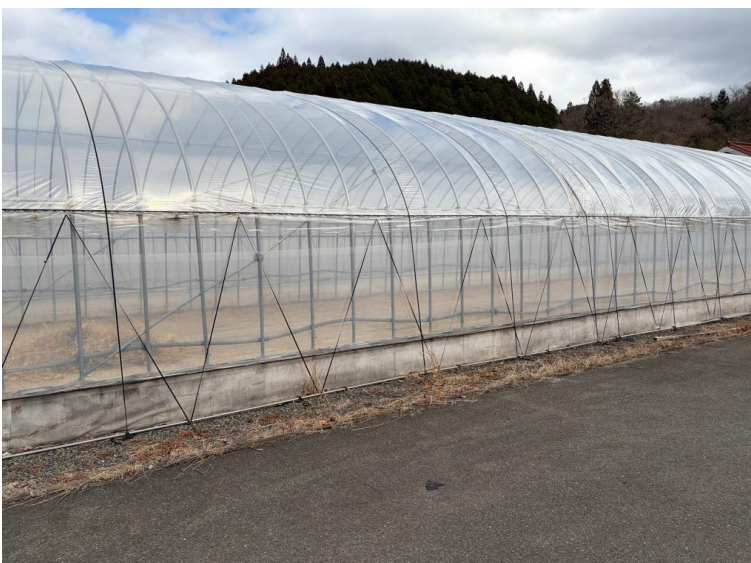
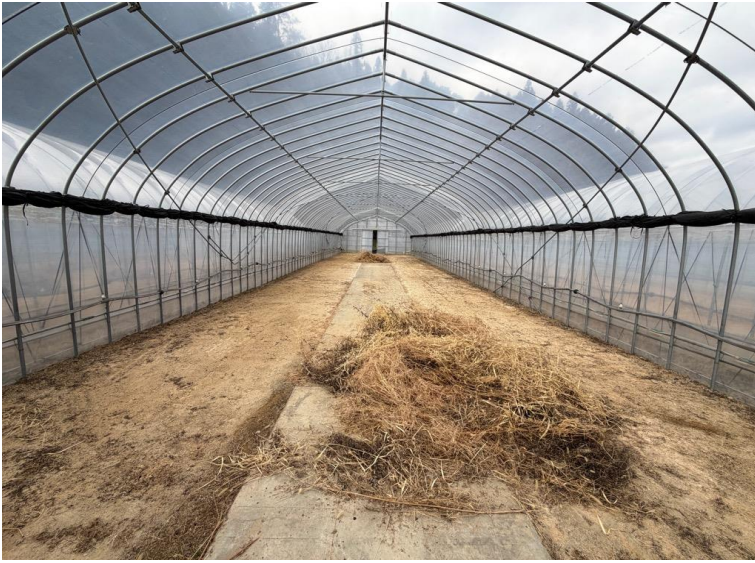
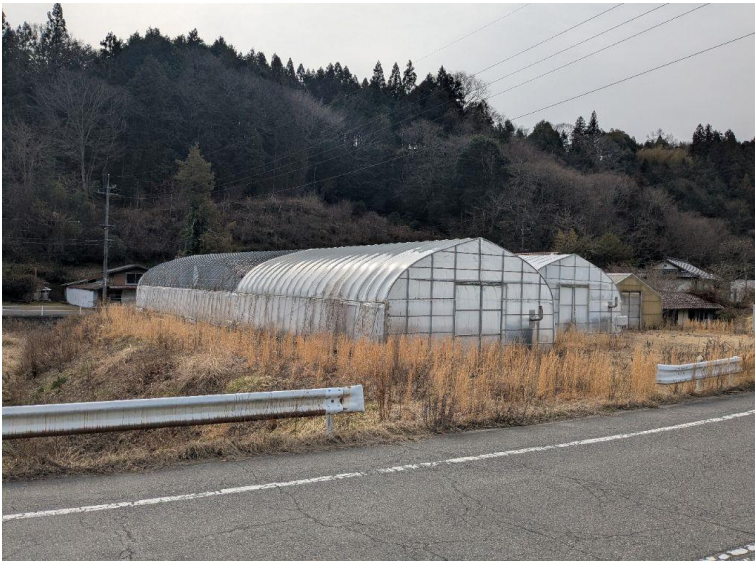
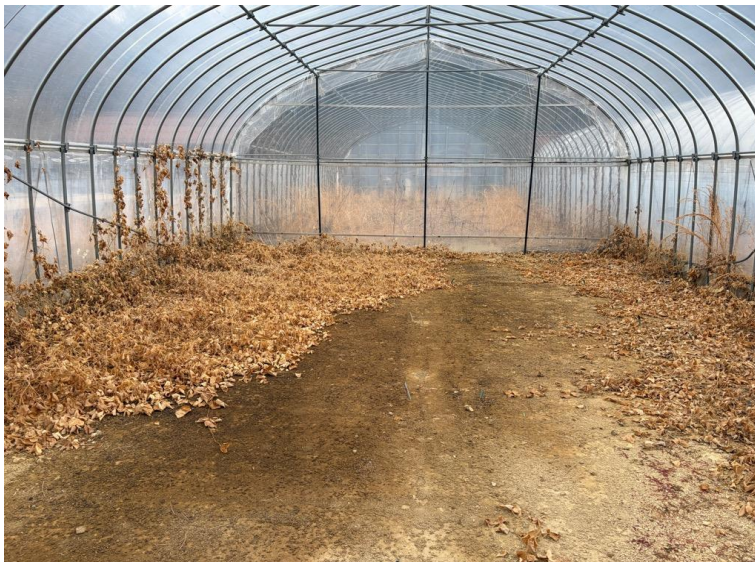
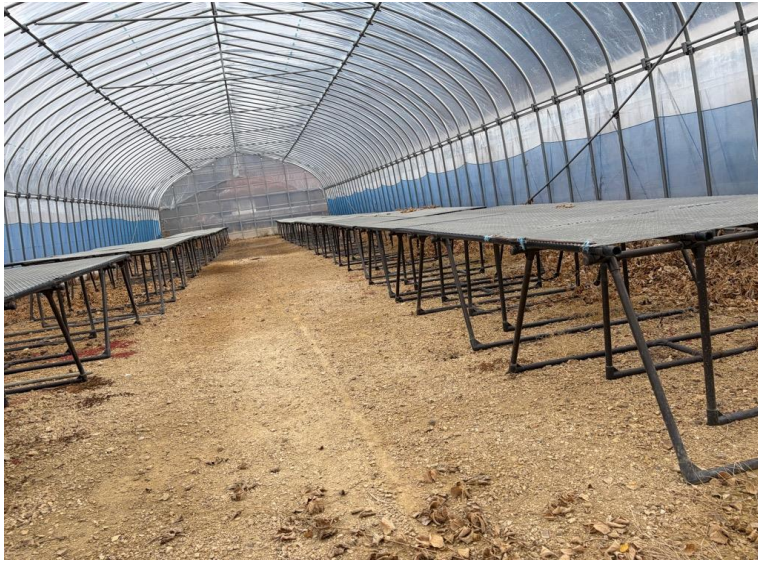
④ビニールハウス

ビニールハウス
(県道北側)
外観

ビニールハウス
(県道北側)
内部

ビニールハウス
(天田川沿い)
外観

ビニールハウス
(天田川沿い)
内部

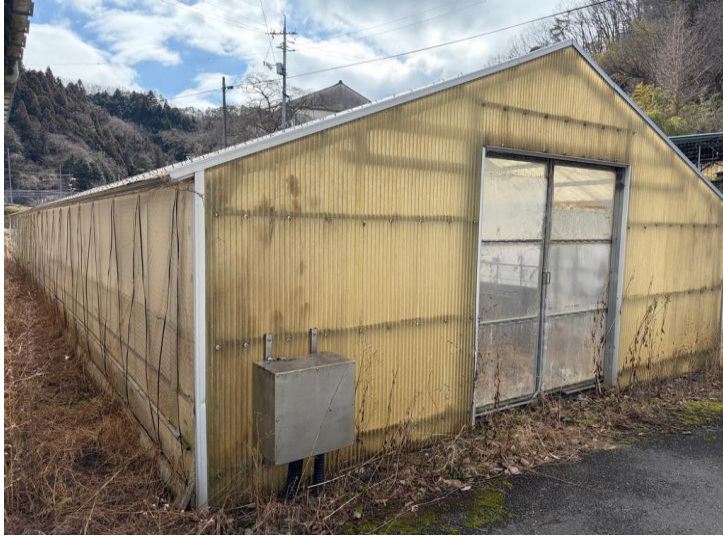
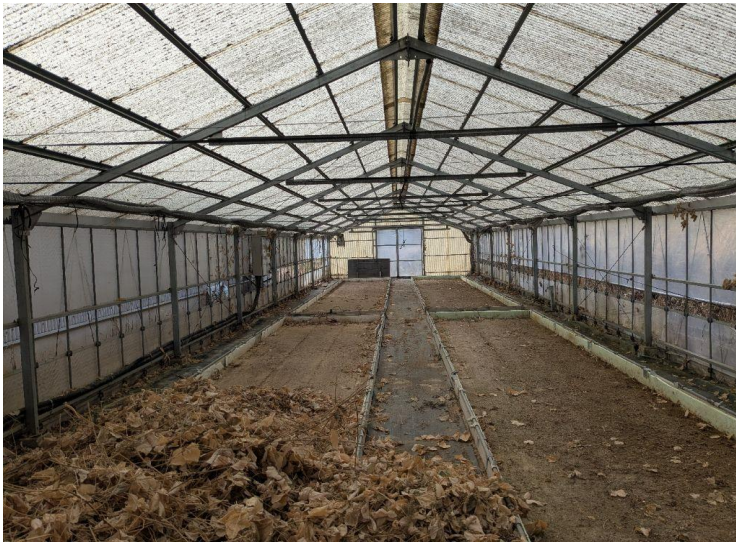
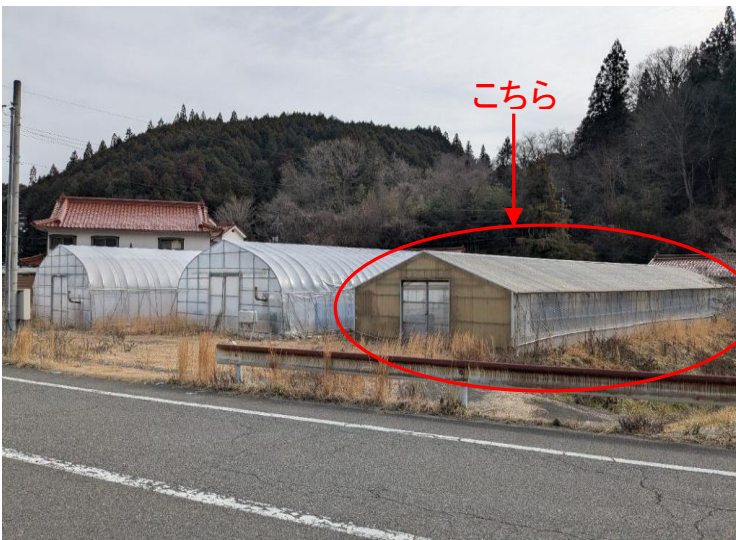
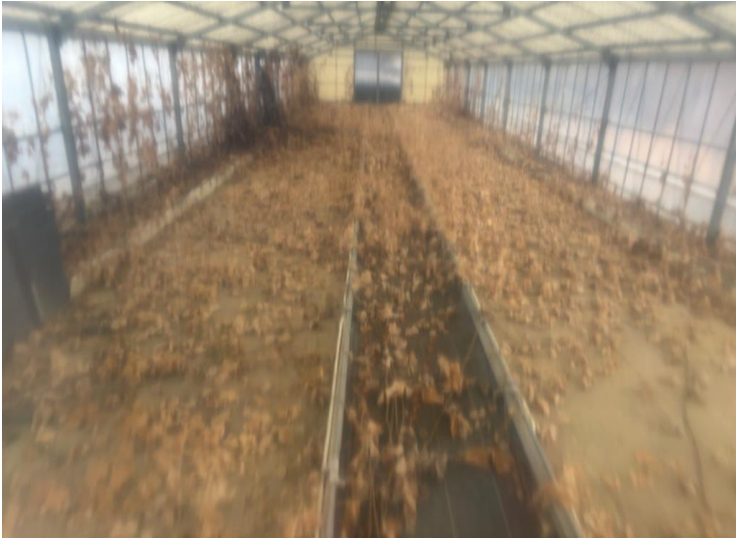
⑤育苗ハウス

育苗ハウス
(県道北側)
外観

育苗ハウス
(県道北側)
内部

育苗ハウス
(天田川沿い)
外観

育苗ハウス
(天田川浴い)
内部

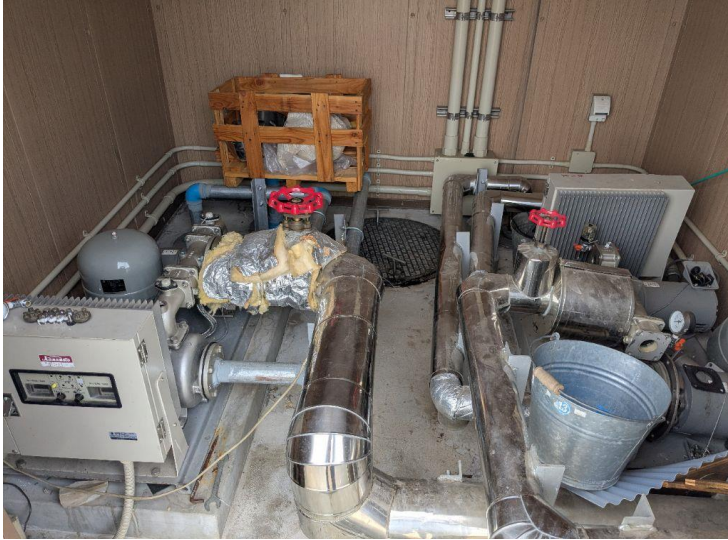
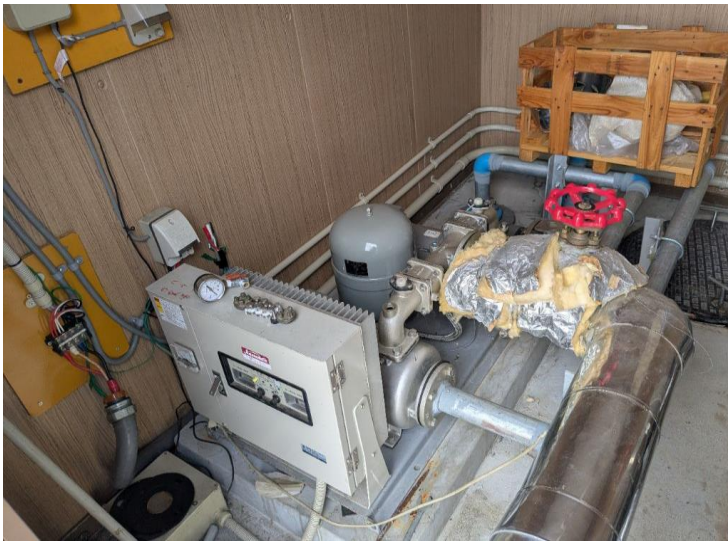
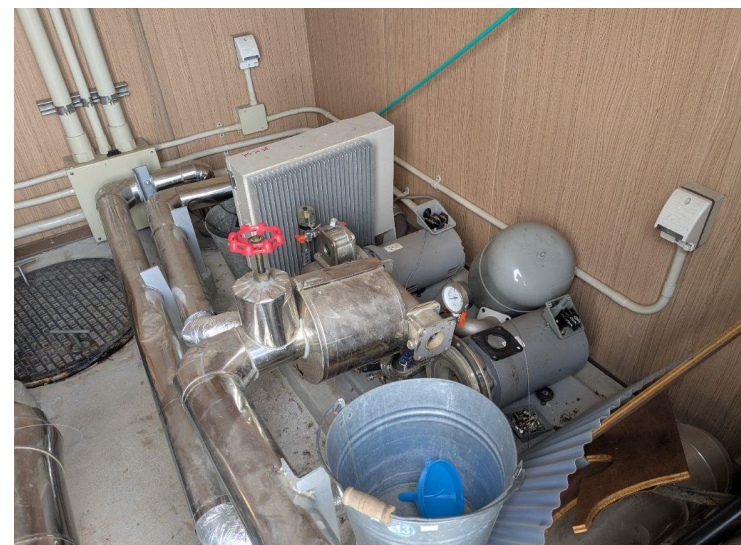
⑥ポンプ

ポンプ

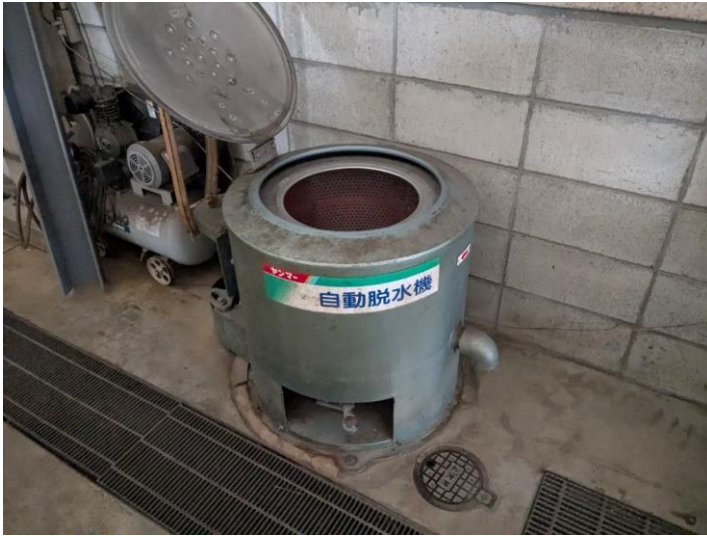
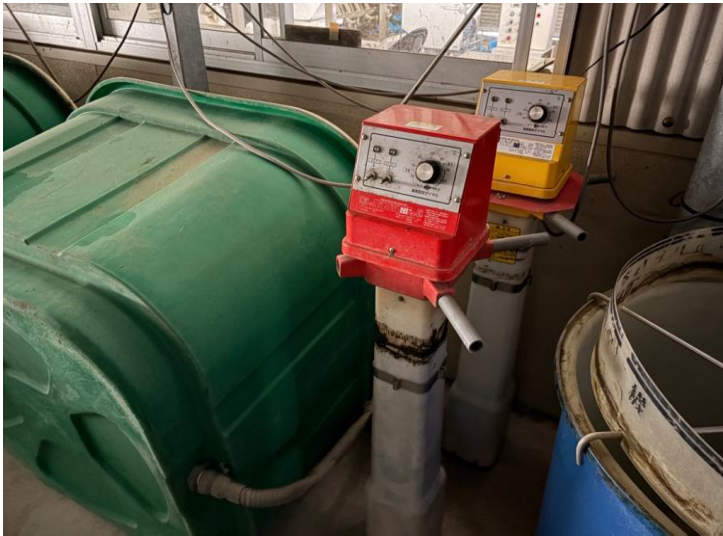
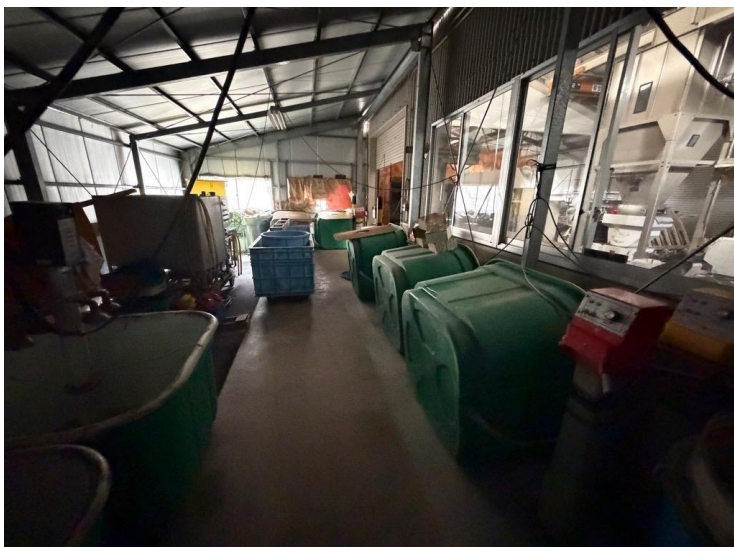
⑦前処理設備

前処理設備
脱水機

前処理設備

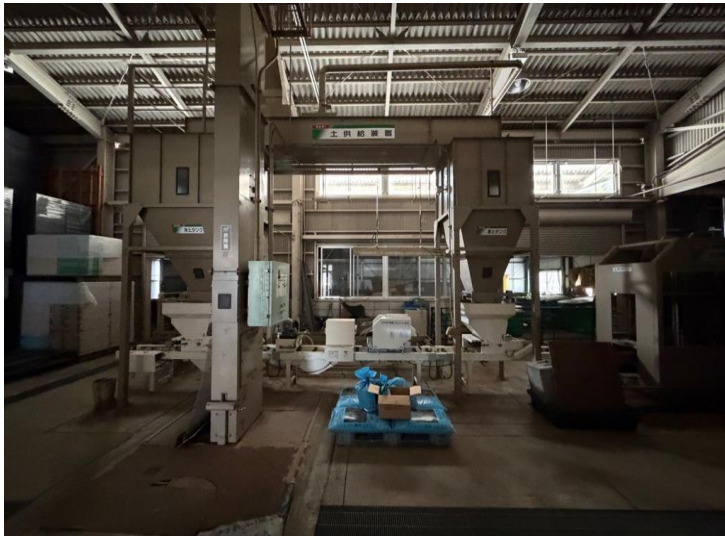
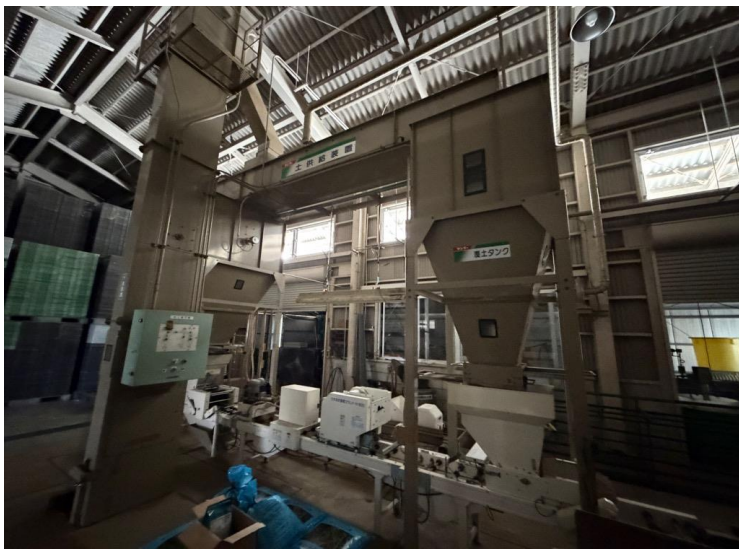
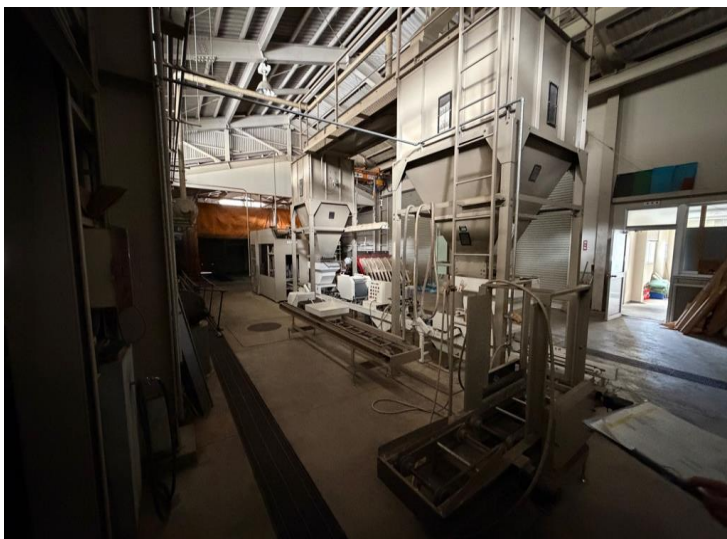
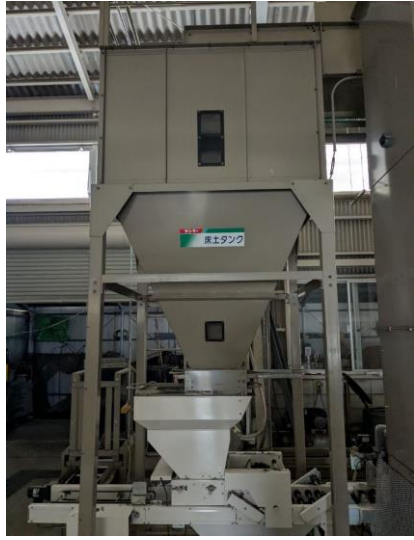
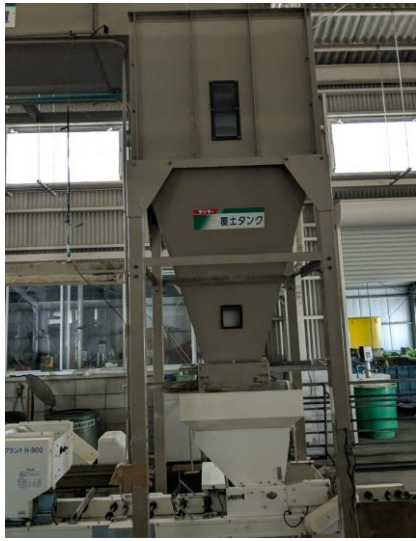
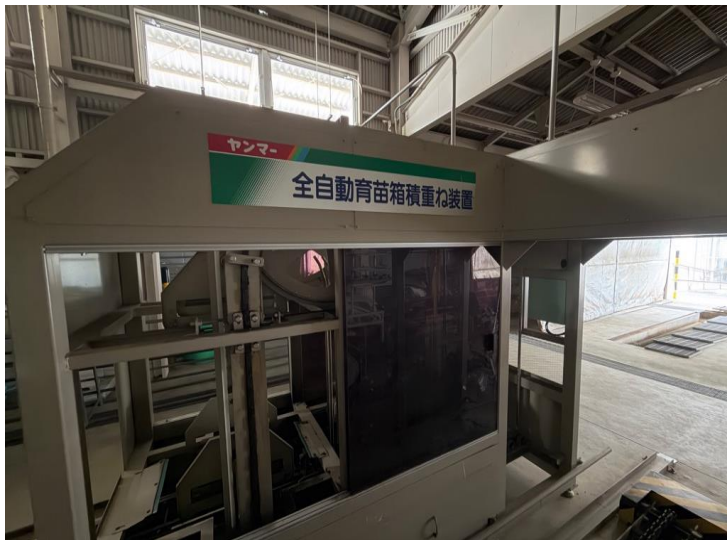
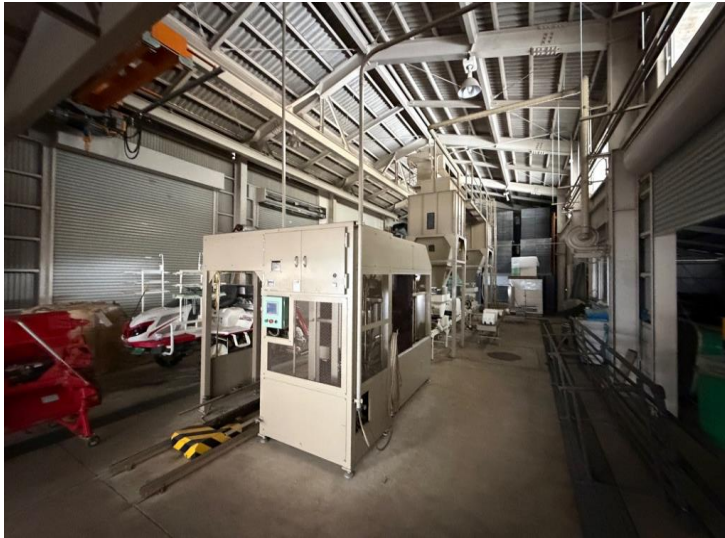
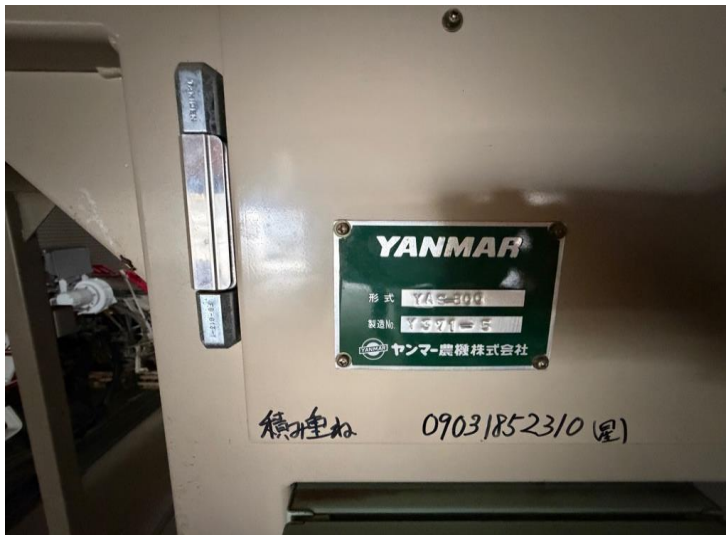
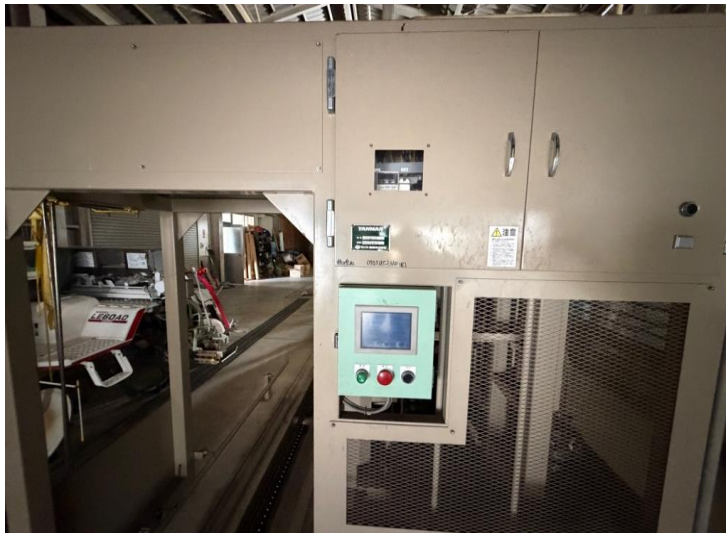
⑧播種設備

播種設備
土供給装置

播種設備
土供給装置
床土タンク

播種設備
土供給装置
覆土タンク

播種設備
全自動育苗箱積重ね装置

播種設備
全自動苗箱積重装置

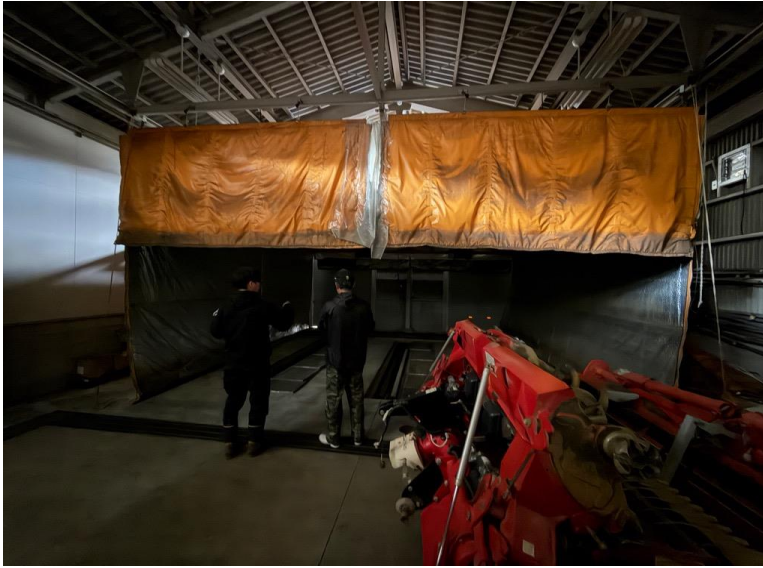
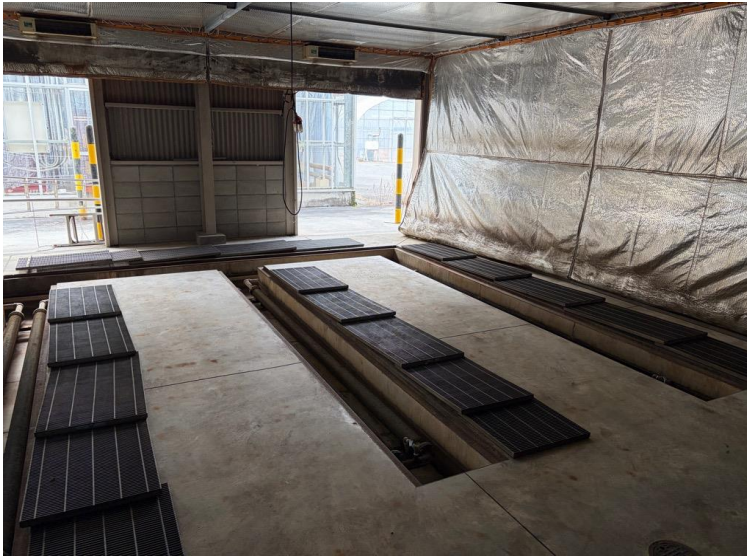
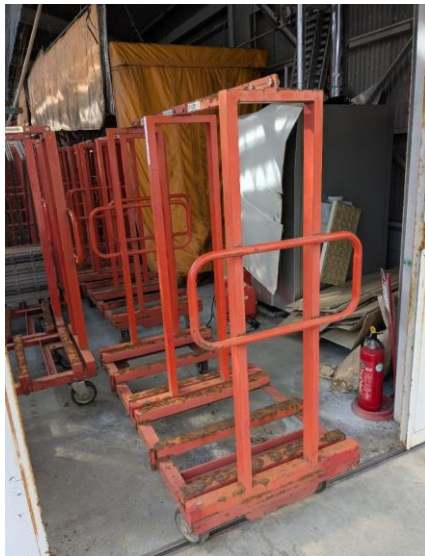
⑨出芽設備

出芽設備
保温カバー

出芽設備
出芽室

出芽設備
出芽台車

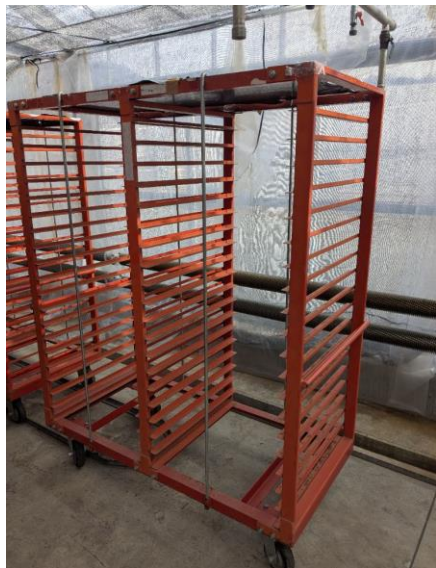
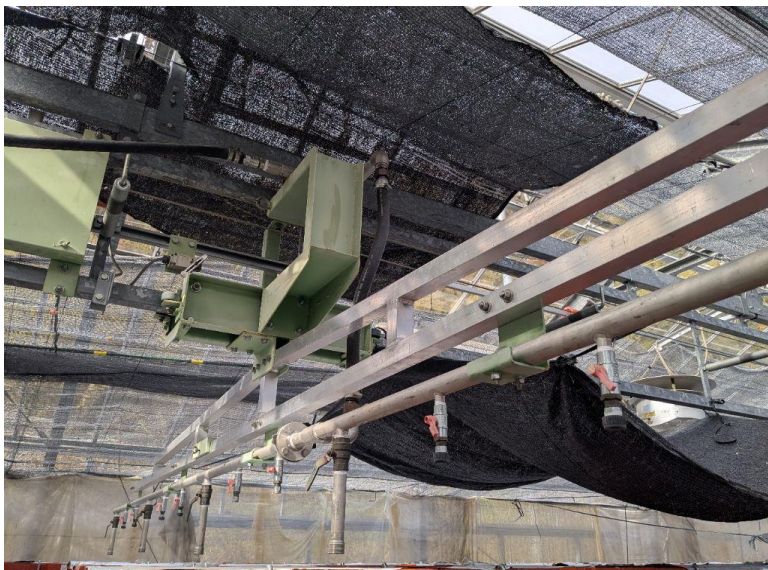
⑩緑化設備

緑化設備
緑化台車

緑化設備
自動灌水

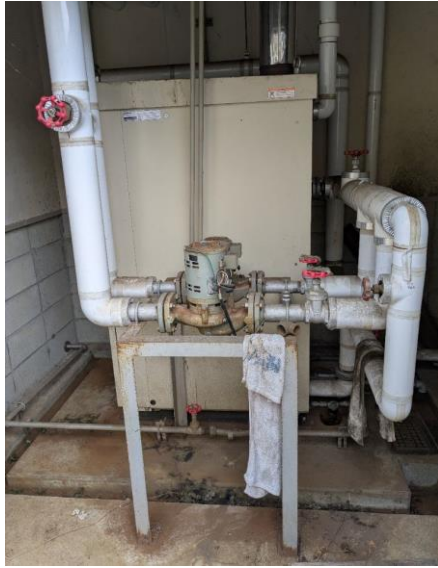
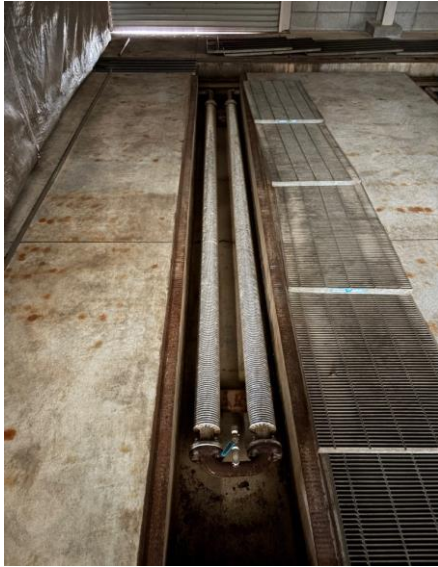
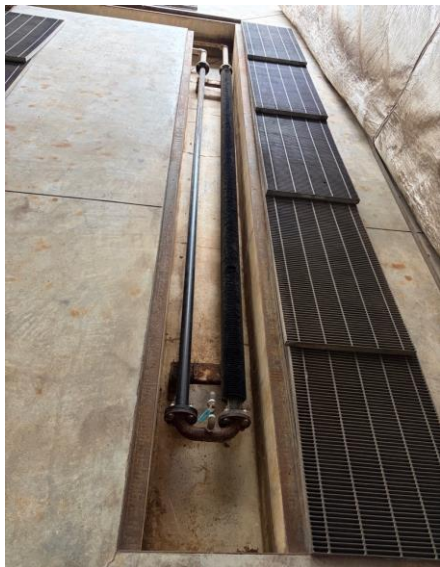
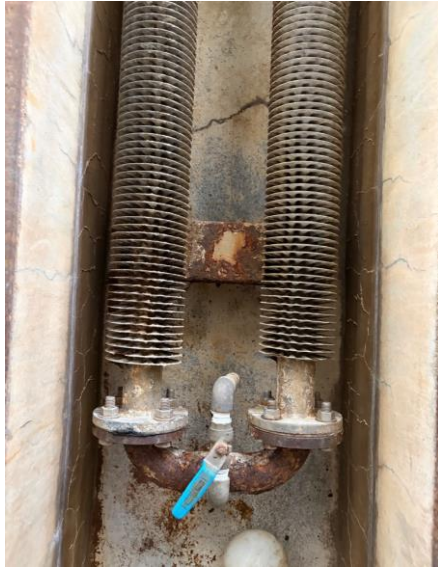
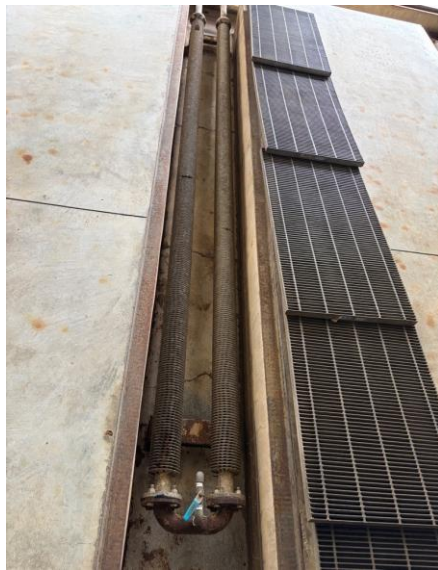
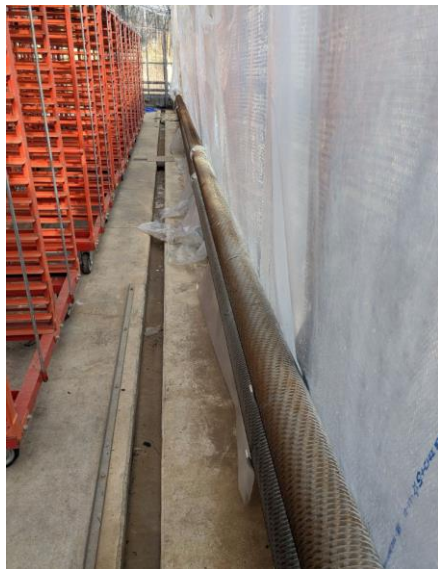
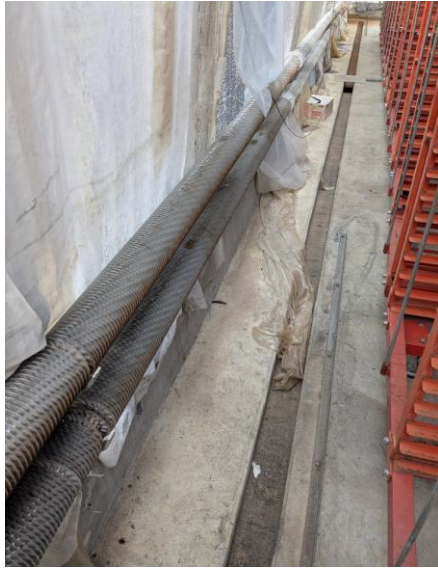
⑪加温設備

加温設備
温水ボイラー

加温設備
出芽室
配管設備

加温設備
緑化室
配管設備
