横断面図 S = 1:100

| 令和7年9月10日~9月12日豪雨災害<br>神石高原町有木 沖谷川頭首工 | 3<br>5 |

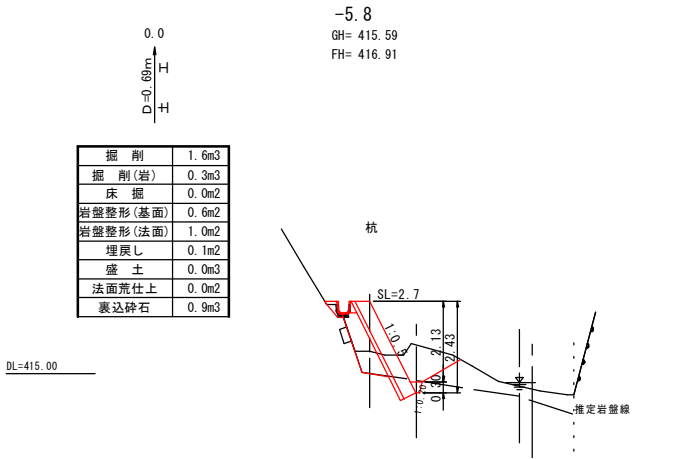
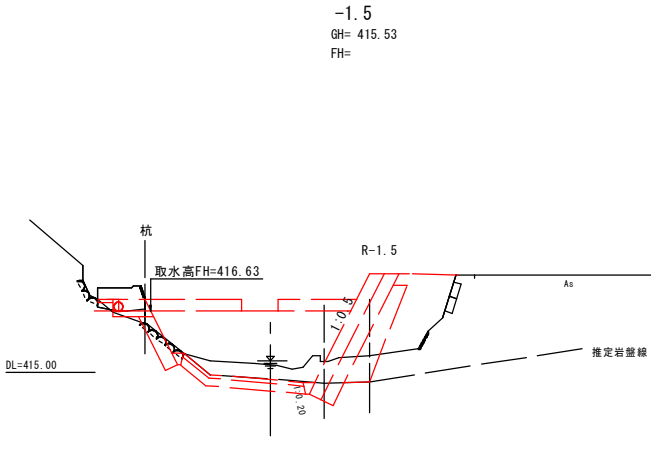
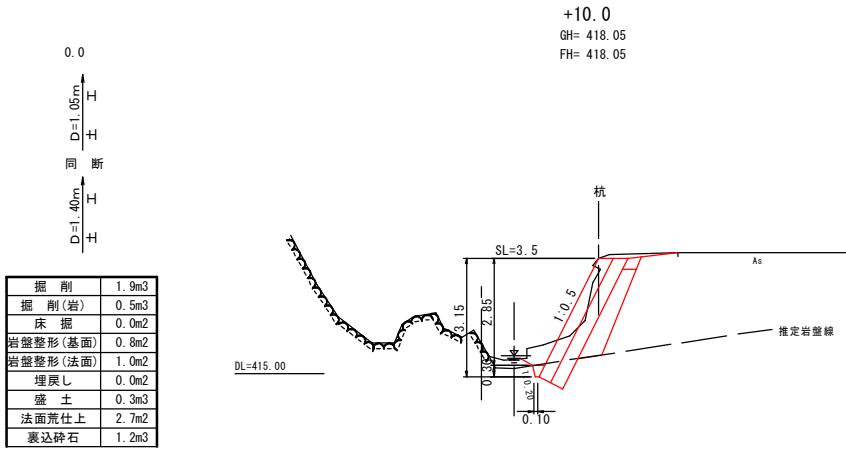
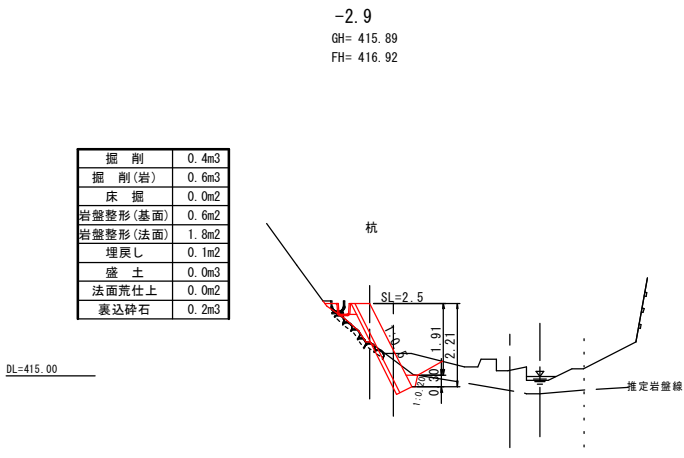
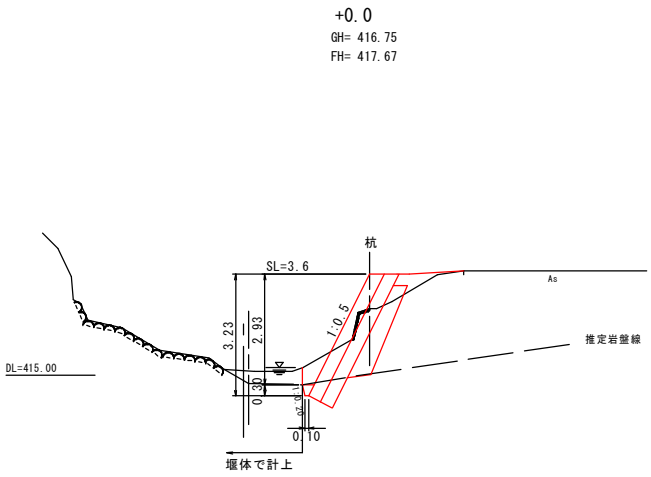
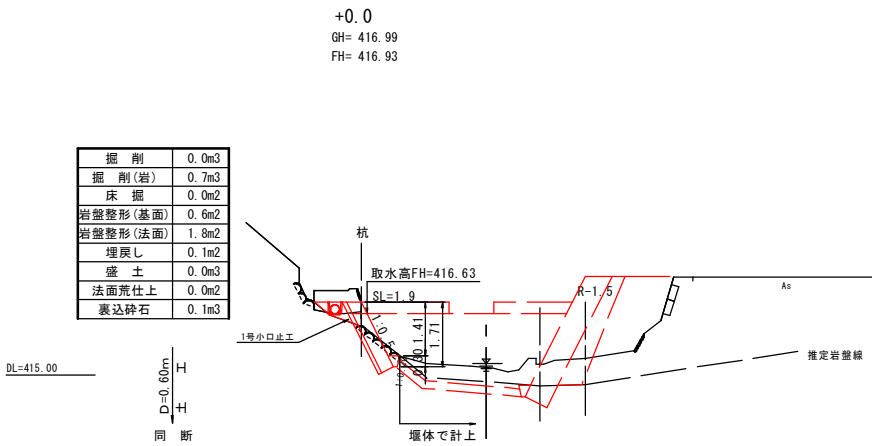
左岸側護岸

右岸側護岸

0.0  
H  
D=1.69m  
H  
同断  
D=0.95m  
H  
H
