横断面図 S = 1:100

小運搬なし	
図面の名称	図面番号
令和7年9月10日~9月12日 豪雨災害 神石高原町油木 三石2農地(田)	2 2
測量	令和 7 年 月 日 終了
設計	
製原図	
図複写

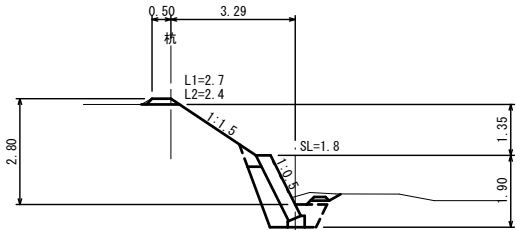
SECT5. 0

GH= 499. 90
FH= 499. 90

DL=495. 00

掘削 (土砂) = 1. 5
床掘 (土砂) = 0. 9
埋戻 = 0. 3
盛土 = 0. 2
盛土 (畦畔築立) = 0. 2

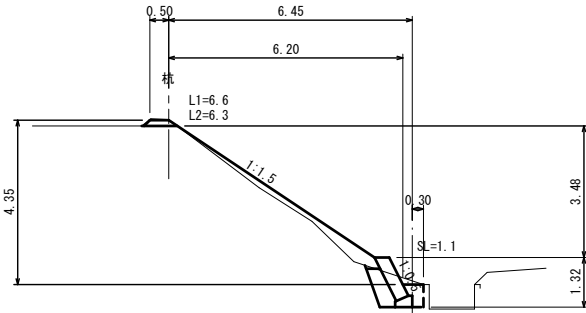
SECT19. 0

GH= 497. 37
FH= 497. 35

DL=490. 00

掘削 (土砂) = 0. 3
床掘 (土砂) = 0. 8
埋戻 = 0. 2
盛土 = 1. 0
盛土 (畦畔築立) = 0. 1

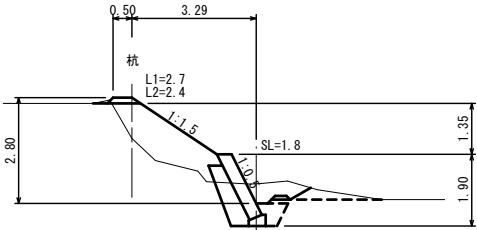
SECT2. 0

GH= 498. 82
FH= 499. 90

DL=495. 00

掘削 (土砂) = 1. 2
床掘 (土砂) = 0. 9
埋戻 = 0. 3
盛土 = 2. 5
盛土 (畦畔築立) = 0. 2

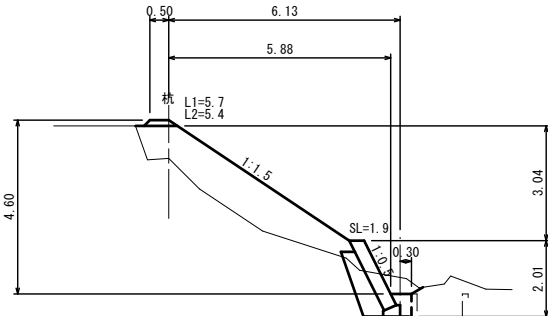
SECT10. 0

GH= 496. 34
FH= 497. 35

DL=490. 00

掘削 (土砂) = 0. 9
床掘 (土砂) = 0. 8
埋戻 = 0. 2
盛土 = 5. 7
盛土 (畦畔築立) = 0. 1

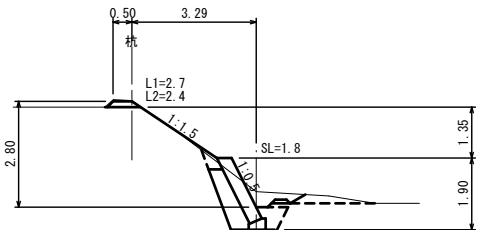
SECT0. 0

GH= 499. 92
FH= 499. 90

DL=495. 00

掘削 (土砂) = 1. 5
床掘 (土砂) = 0. 9
埋戻 = 0. 3
盛土 = 0. 2
盛土 (畦畔築立) = 0. 2

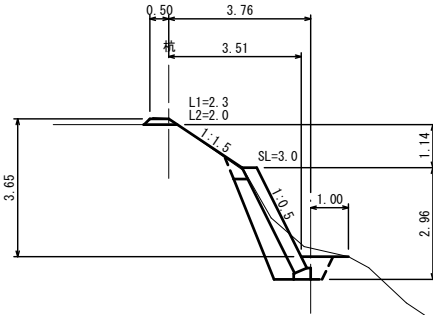
SECT0. 0

GH= 497. 36
FH= 497. 35

DL=490. 00

掘削 (土砂) = 1. 9
床掘 (土砂) = 0. 9
埋戻 = 0. 3
盛土 = 0. 2
盛土 (畦畔築立) = 0. 1
